- TRIBUNALE di NOCERA INFERIORE -  
- Sezione Fallimentare -

RELAZIONE DI STIMA E DI CONFORMITA' URBANISTICA  
RELATIVA AI BENI IMMOBILI DI PROPRIETA' DELLA  
SOCIETA' ~~XXXXXXXXXXXXXXXXXXXXXXXXXXXXXXXXXXXXXXXXXXXXXXXXXXXX~~

Fallimento n. 59/2015

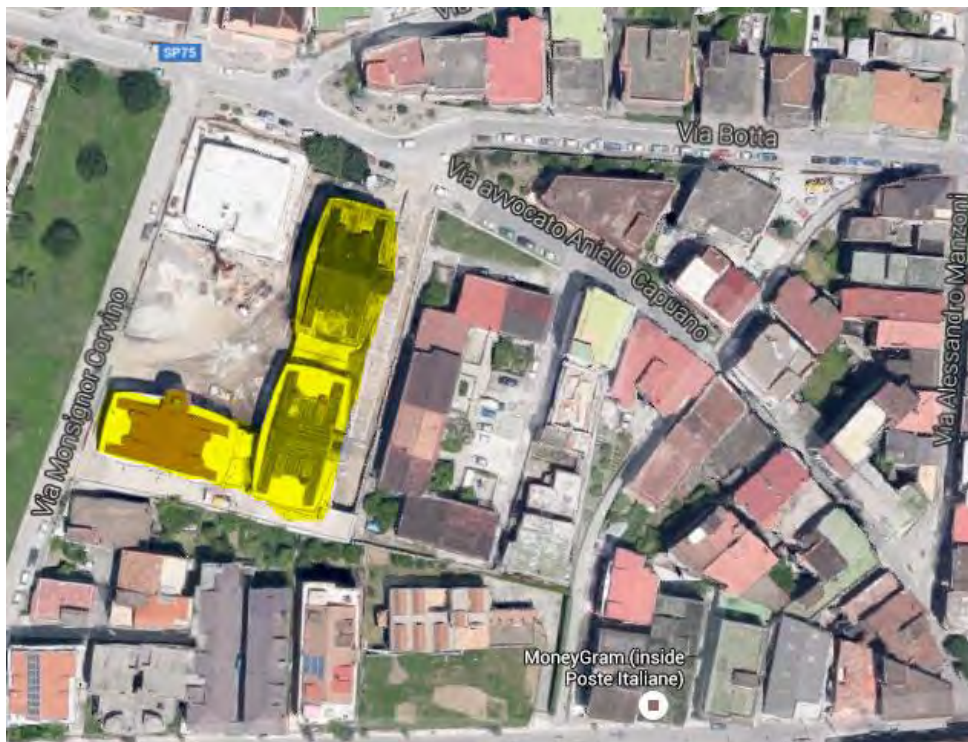
#### Identificazione immobili

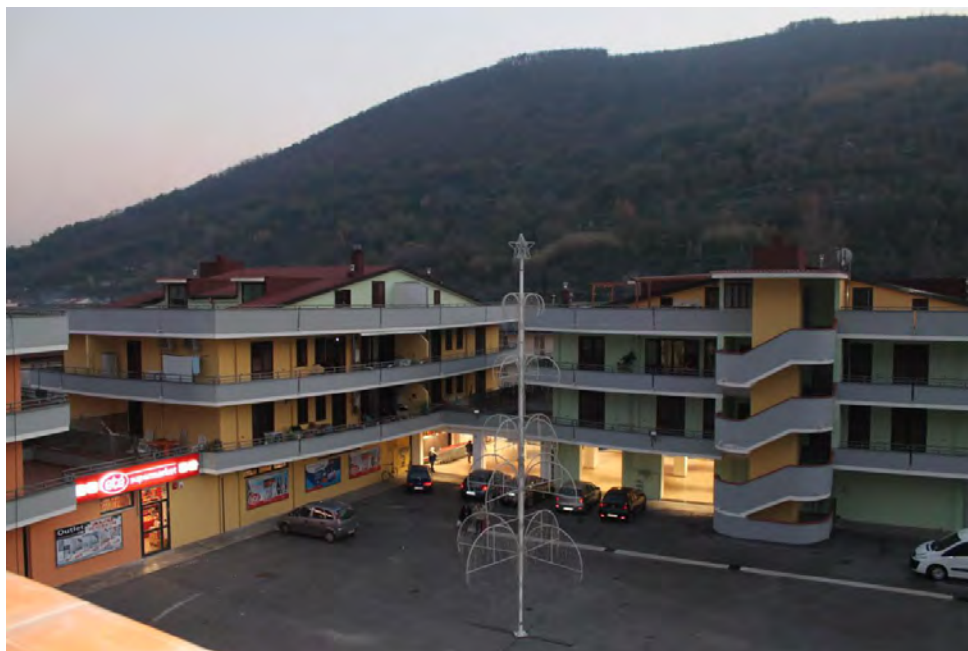
Vista prospettica degli immobili

Un sottotetto (sub 41) si trova ancora allo stato rustico, ovvero privo di pavimenti, intonaco interno quindi tinteggiatura, infissi esterni e porte interne.

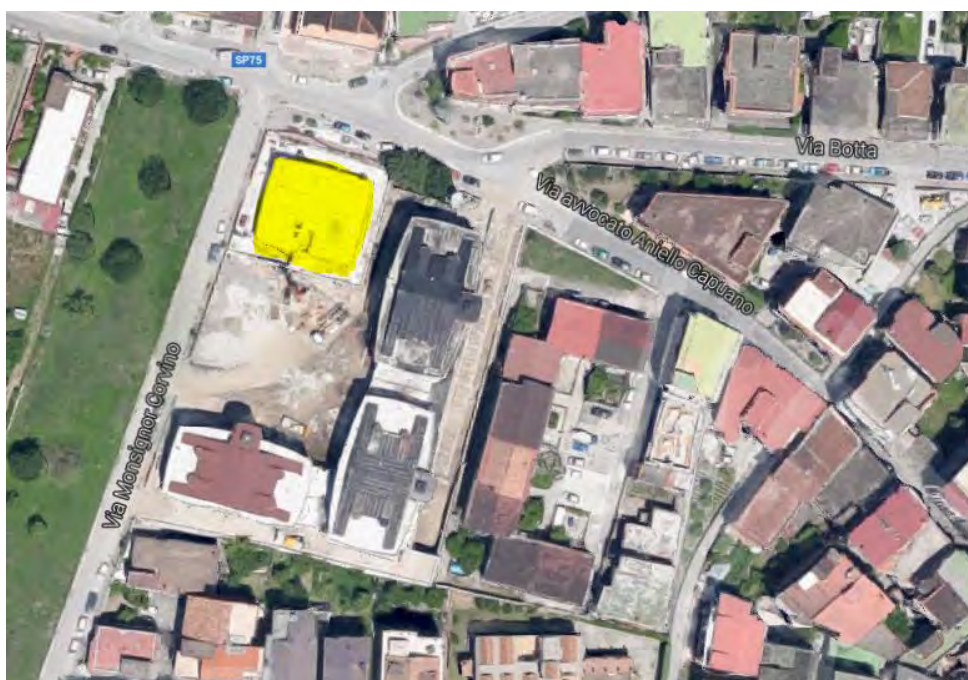
#### Identificazione immobili

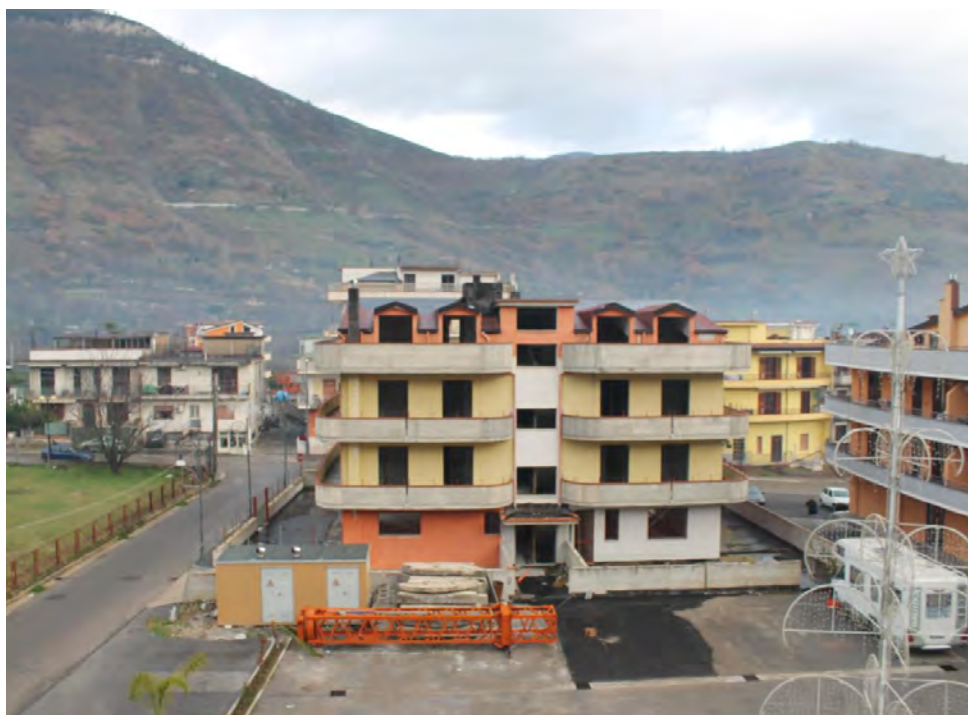
Vista prospettica degli immobili

Gli immobili del Gruppo 2 sono ubicati in Siano (SA) alla Piazza Cortemeola ovvero nei pressi di Via Monsignor Corvino. Detti immobili fanno parte di un fabbricato con struttura portante in cemento armato con quattro piani fuori terra e due piani interrati. Il fabbricato è costituito da una palazzina a pianta rettangolare. Detta palazzina trovasi ancora allo stato rustico essendo gli ambienti interni privi dei servizi elettrici ed idrico-sanitari, nonché dei pavimenti, intonaco interno quindi tinteggiatura, infissi esterni e porte interne. I garage, ubicati nei piani interrati invece sono stati completati.

Sui beni gravano le seguenti difformità urbanistiche:

La superficie interessata dallo sconfinamento in suolo pubblico, rispetto a quanto previsto dal progetto assentito, riguarda parte della rampa di accesso, della corsia di manovra e alcuni box-auto del primo e del secondo piano interrato. La demolizione della superficie eccedente, relativa all’edificio realizzato sulla particella 1747 foglio 4 del Comune di Siano (SA), causerebbe dei danni strutturali alla porzione di fabbricato realizzata in conformità, giacché sono inglobati elementi strutturali all’interno di tale superficie. La riduzione della larghezza della rampa, e della corsia di manovra, per la striscia di superficie sconfinante, renderebbe inoltre le stesse non a norma e quindi inutilizzabili.

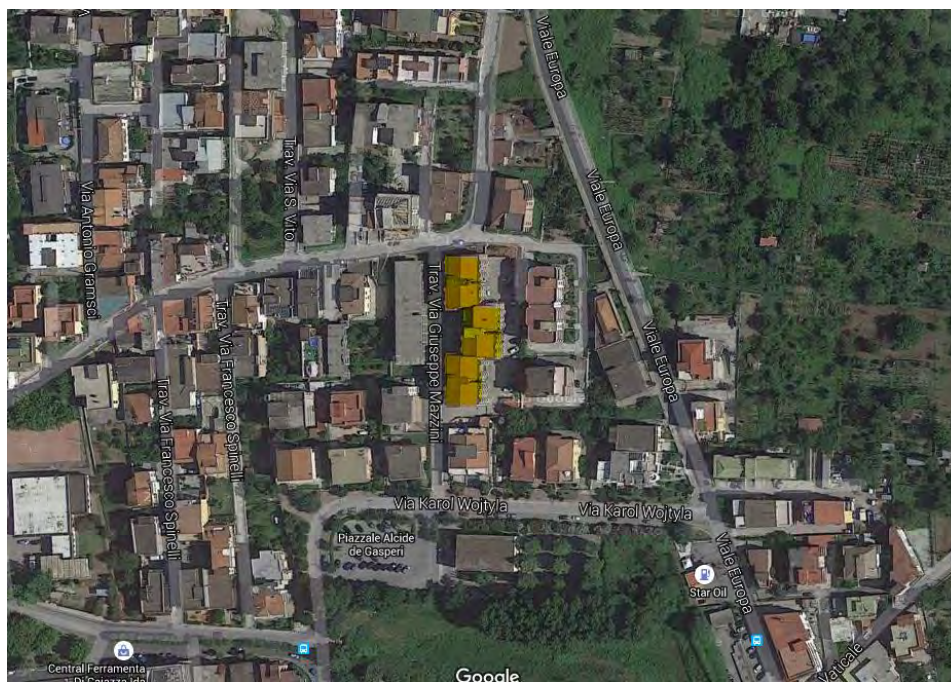
Identificazione immobili

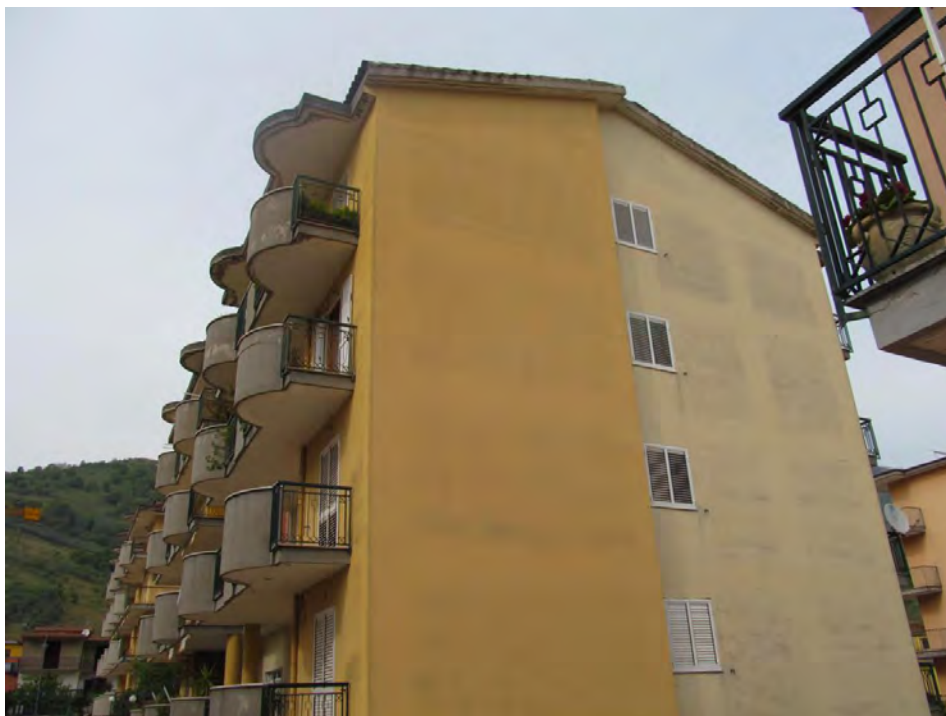
Vista prospettica degli immobili

Gli immobili del Gruppo 3 sono ubicati in Siano (SA) alla Via Francesco Spinelli. Detti immobili fanno parte di tre fabbricati con struttura portante in cemento armato con quattro piani fuori terra e un piano sotto strada. Dette palazzina trovasi in uno stato di manutenzione buono con tutte le utenze regolarmente allacciate. Detti immobili si trovano al quarto piano del fabbricato e sono mansarde destinate a deposito.

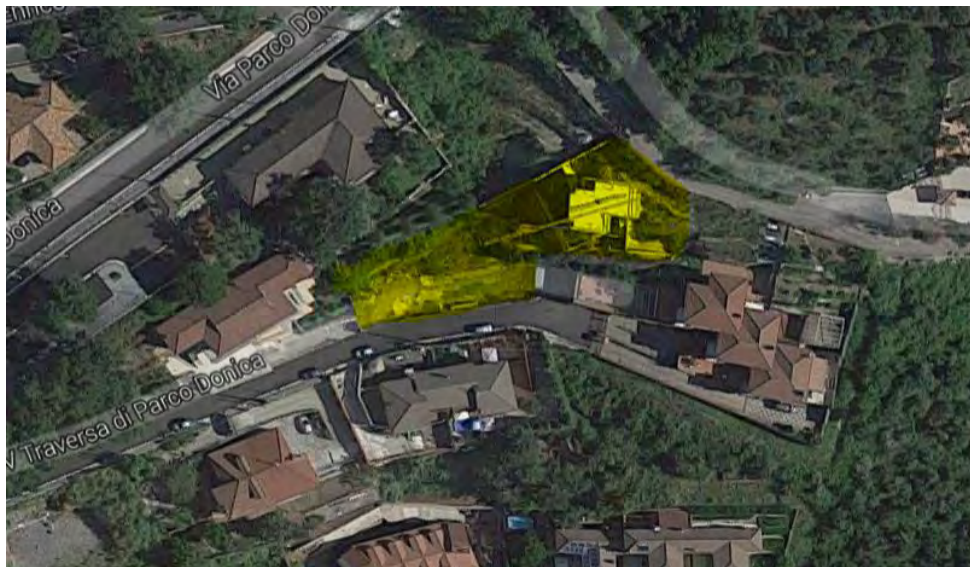
#### Identificazione immobili

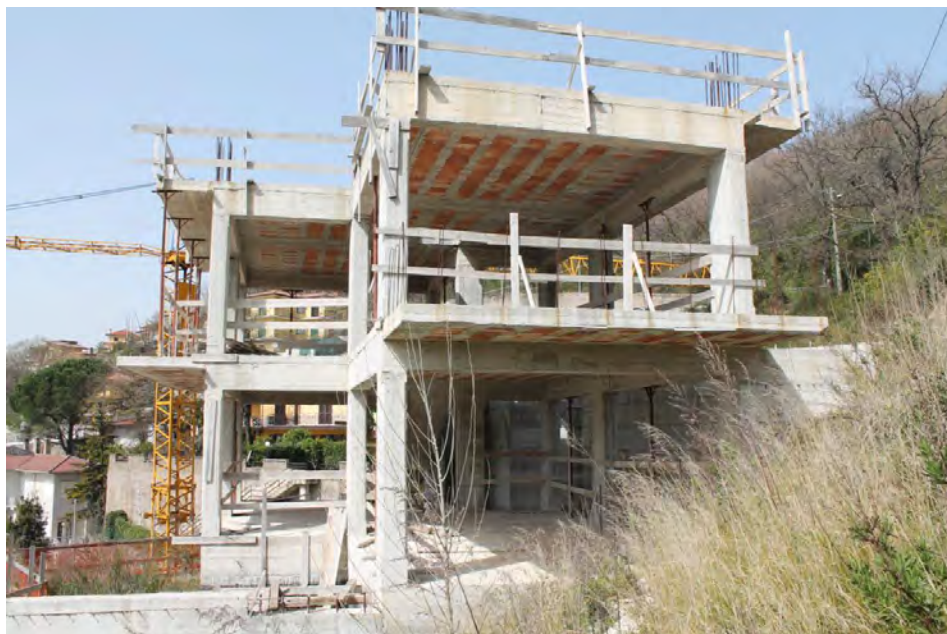
Vista prospettica degli immobili

I beni del Gruppo 6 e 7 sono ubicati in Fisciano (SA) in località Parco Donica e sono individuati al catasto terreni al foglio 7 particella 559 e al catasto fabbricati al foglio 7 particella 560. Sulla particella 560 ricade un fabbricato di recente costruzione allo stato costituito dalla sola struttura portante in cemento armato e dai solai, circondata da un terreno. Detta struttura è stata realizzata in virtù del Permesso di Costruire rilasciato dal comune di Fisciano n°50 del 6 maggio 2010. Detto Permesso è relativo alla costruzione di tre villette ad uso residenziale, una relativa alla particella 560 (parzialmente realizzata) e le altre due villette relative alla particella 559. Si precisa che i lavori di realizzazione delle villette ricadenti in quest'ultima particella non sono ancora iniziati. Detti beni sono pervenuti alla ditta Costruzione Navarra s.r.l in virtù di atto notarile pubblico del 15 aprile 2010 rogato dal Notaio Dott. Fimiani Francesco numero di repertorio 133865/22868.

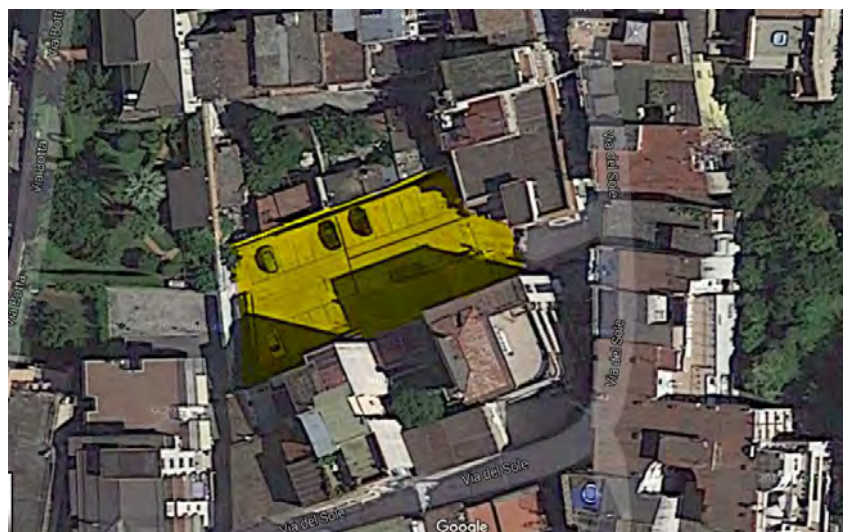
Identificazione immobili

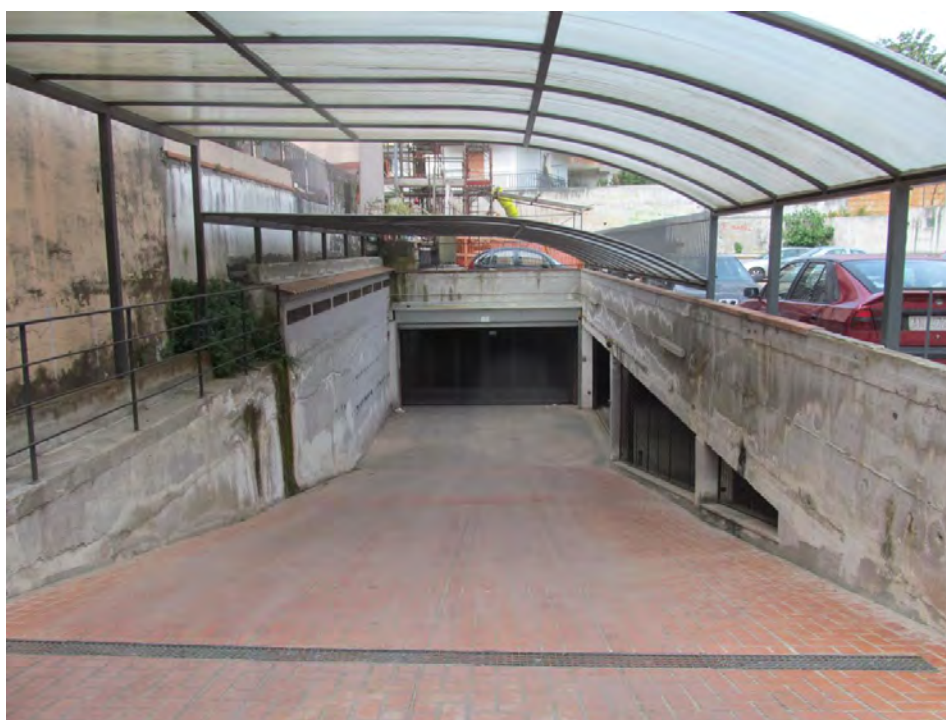
vista prospettica degli immobili

Gli immobili del Gruppo 8 sono ubicati in Siano (SA) alla Via del Sole. Detti immobili fanno parte di un parcheggio/autorimessa con struttura portante in cemento armato. I box auto sono collocati al secondo piano sottostrada e si presentano in un buono stato di conservazione.

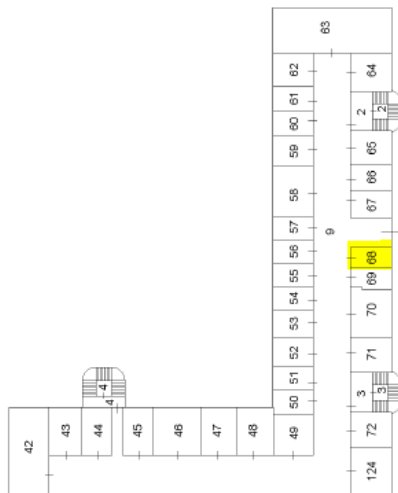
Detto bene è un box auto ubicato al Primo Piano sottostrada, e precisamente detto box catastalmente confina per due lati con area di manovra e per un lato con il sub 69, come da elaborato planimetrico che segue.

Alla data del sopralluogo il sottoscritto rilevava che le dimensioni del box-auto erano di 3,60x5,20 m, come già indicato in relazione, e pertanto nella stessa veniva precisato che la superficie reale era maggiore rispetto alla superficie catastale.
